## Beschichtungsfehler erkennen und vermeiden

Applikationstechnik - Grundkurs für Pulverbeschichter

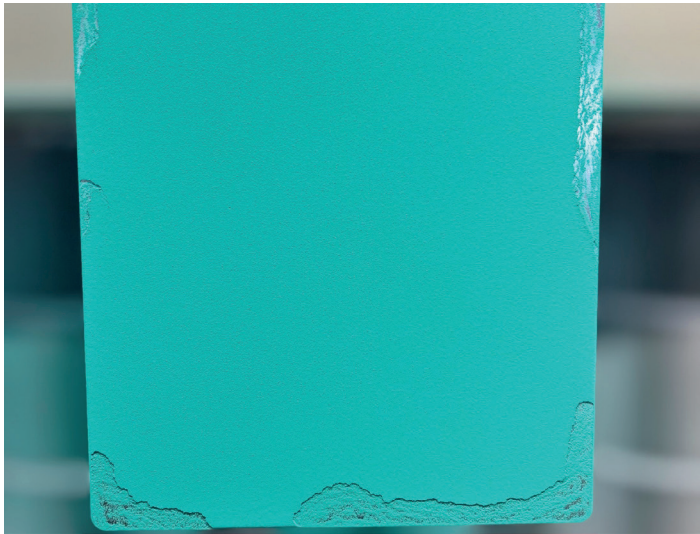
## Abrieseln des Pulvers von den Objekten

**Merkmal:**  
Kleinste Erschütterungen lassen das Pulver vom Werkstück abrieseln. Es werden keine genügenden Schichtstärken erzielt.

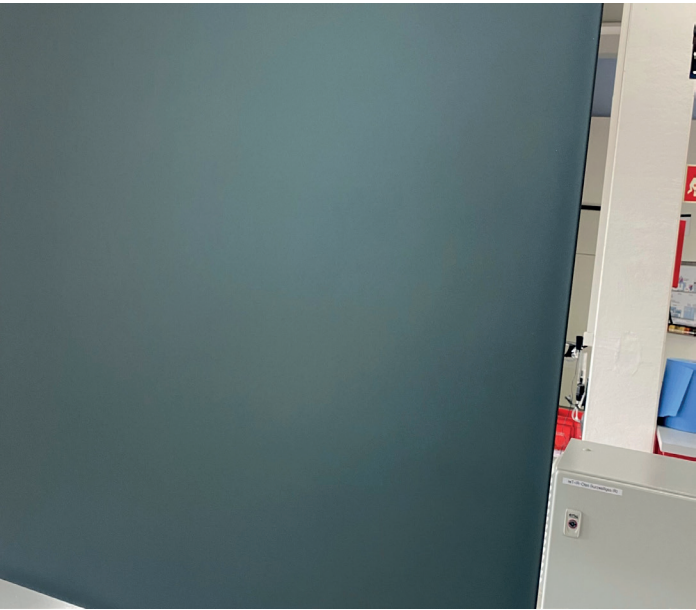
## Schlechter Umgriff

**Merkmal:**  
Bei einseitiger Applikation wird auf der Rückseite keine oder nur minimale Schichtstärke erreicht.

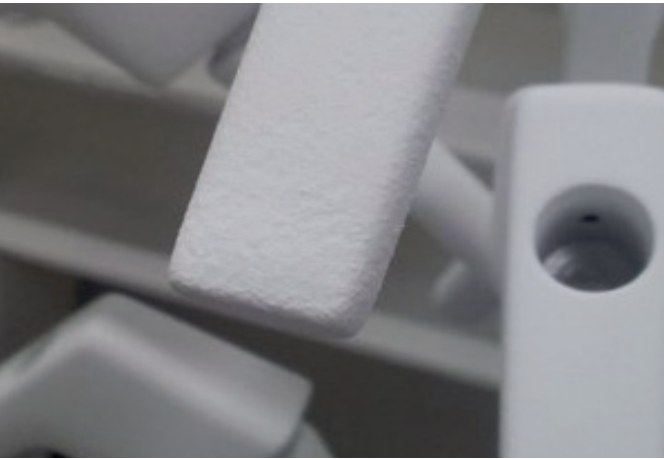
## Schichtstärke zu hoch

**Merkmal:**  
Vor dem Einbrennen ist ein Rücksprüheffekt mit uneinheitlicher Oberfläche sichtbar. Nach dem Einbrennen zeigt sich ein schlechter, langwelliger Verlauf mit Orangenhaut.

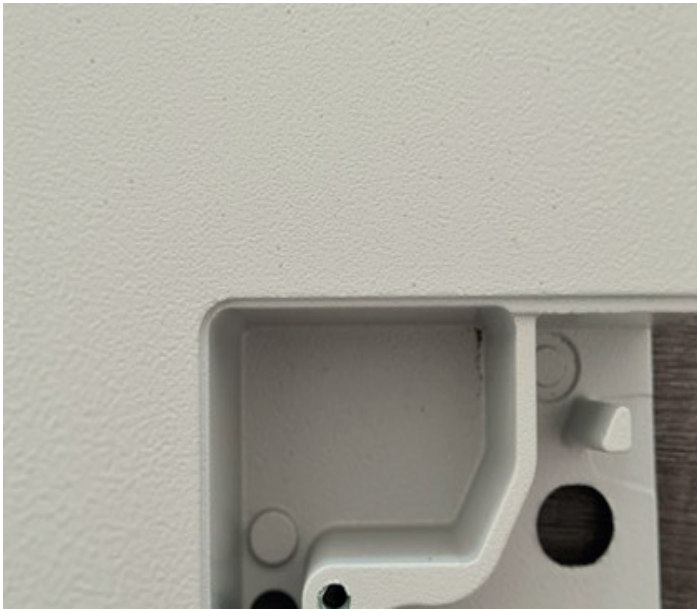
Schichtstärke zu gering

**Merkmal:**  
Der Untergrund schimmert durch. Die eingebrannte Pulverlackschicht weist einen schlechten (kurzwelligen) Verlauf.

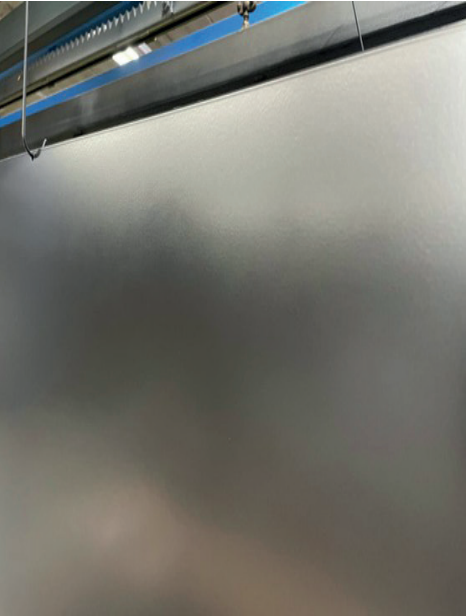
Schwankende Schichtstärke

**Merkmal:**  
Auf demselben Objekt sind folgende Erscheinungen feststellbar: Rücksprüheffekt, durchschimmern des Untergrundes, schlechter Verlauf (kurzwellig wie auch langwellig), Orangenhaut, Nadelstichbildung etc.

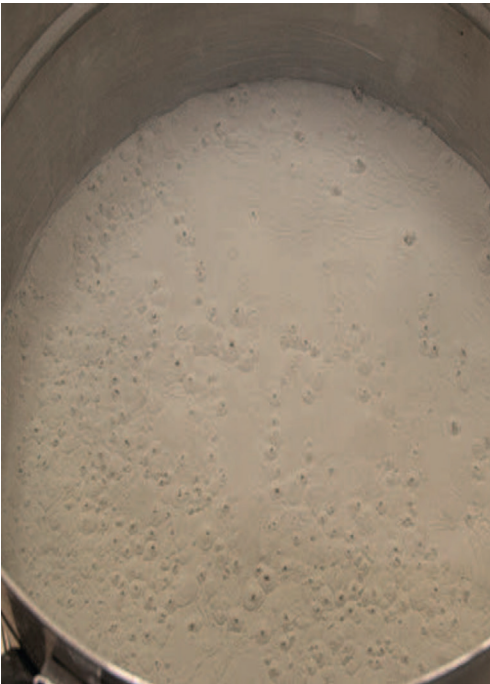
**Merkmal:**  
Gut fluidisiertes Pulver verhält sich wie eine leicht „köchelnde“ Flüssigkeit. Schlechte Fluidisierung erkennt man an „vulkanartigen“ Trichtern im Fluidbehälter, an „pulsierender“ Förderung sowie an einer nicht homogenen Pulverwolke.

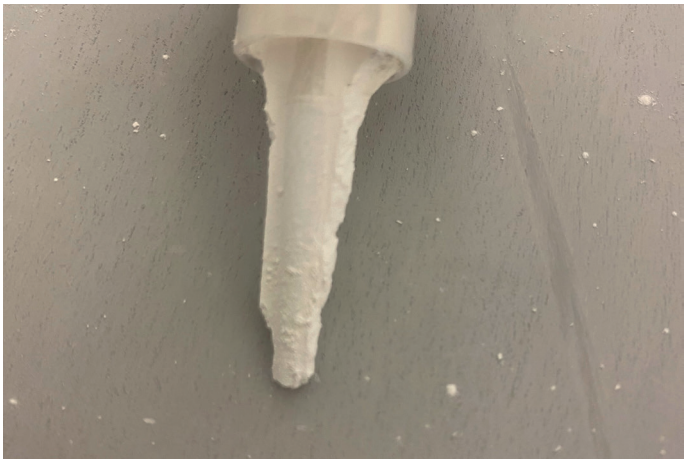
Ansinterungen in den Förderschläuchen

**Merkmal:**  
In den Schläuchen können sich Pulverlackagglomerate bilden, die von der Förderluft sporadisch mitgerissen werden und sich als „Spucker“ auf der beschichteten Oberfläche bemerkbar machen. Im eingebrannten Zustand sind diese Anhäufungen als störende Erhöhungen auf der Oberfläche sichtbar erkennbar.

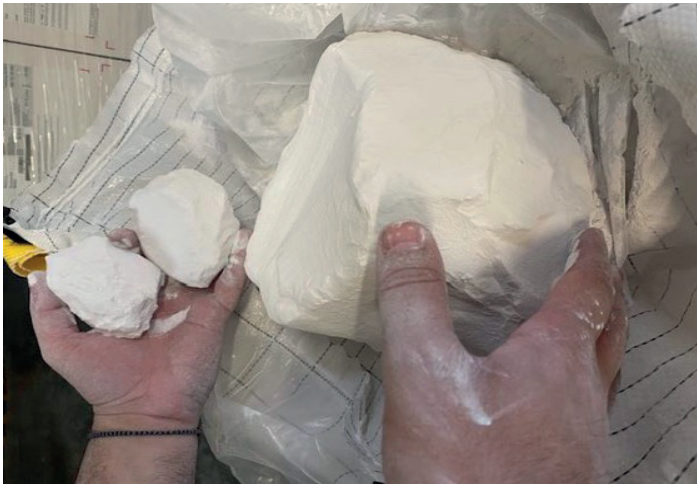
Klumpen im Gebinde

**Merkmal:**  
Zusammenballungen des Pulvers im Gebinde (von locker bis steinhart).

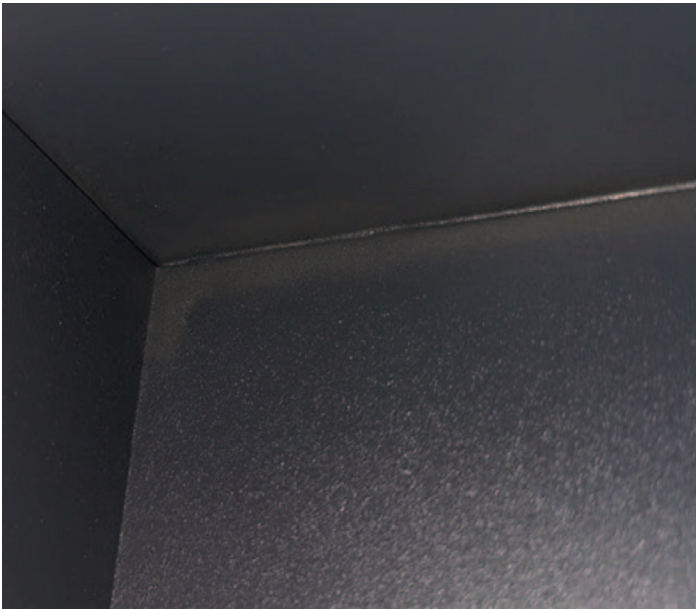
Schlechtes Eindringverhalten in Hohlräume

**Merkmal:**  
Trotz Faraday'scher Käfige sind in Ecken und Kanten Mindestschichtstärken erreichbar. Bei schlechtem Eindringverhalten wird einerseits die Eindringtiefe deutlich unterschritten, andererseits treten extreme Schichtstärken auf.

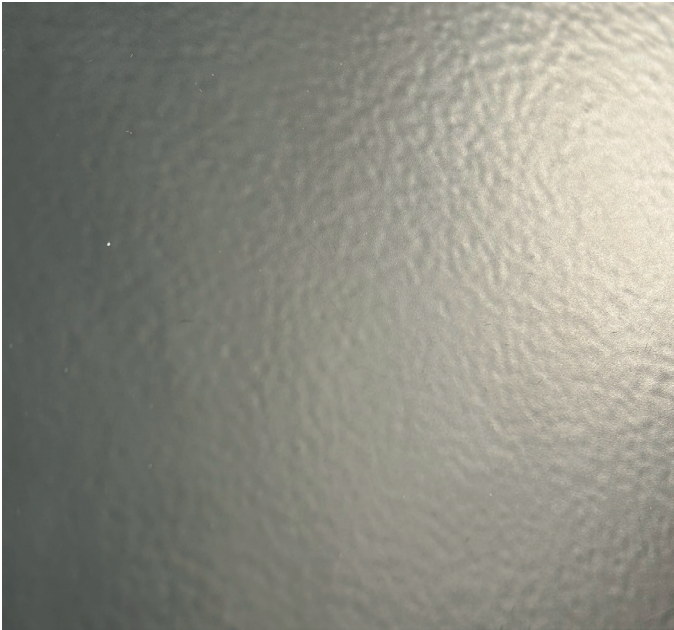
## Orangenhauteffekt

**Merkmal:**  
Es sind kurze oder lange Wellen in der eingebrannten Oberfläche sichtbar. Der Verlauf ist schlecht.

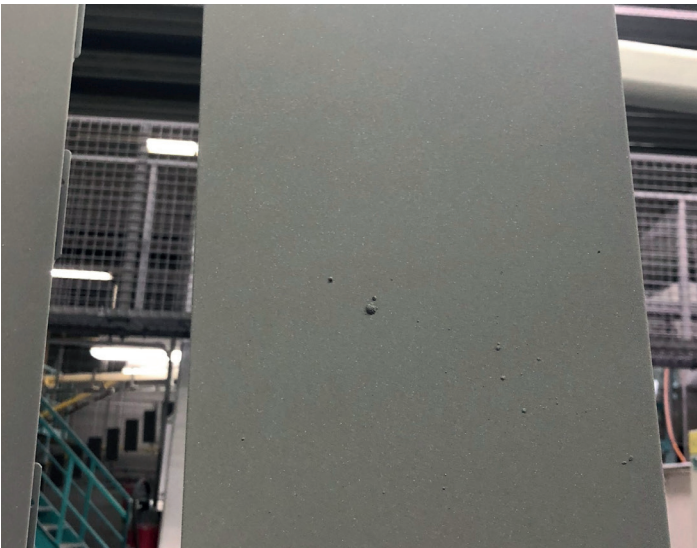
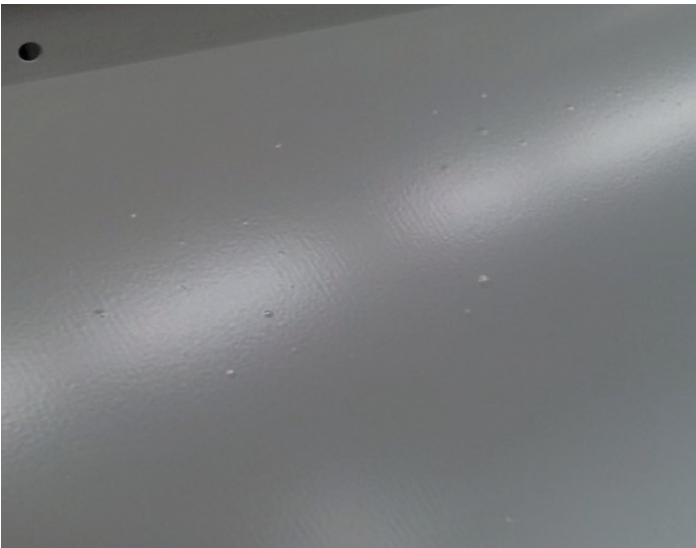
## Spucker auf den Objekten

**Merkmal:**  
Pulversammlungen, die im nicht eingebrannten Zustand als Erhebungen auf der Pulveroberfläche erkennbar sind, werden als Spucker bezeichnet. Nach dem Einbrennprozess sind sie als störende Erhebungen in der Oberfläche sichtbar erkennbar.

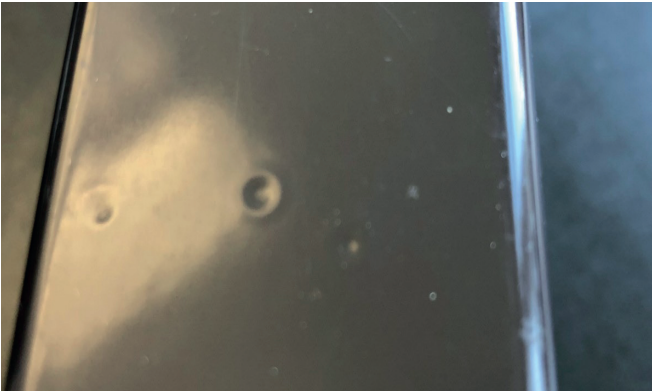
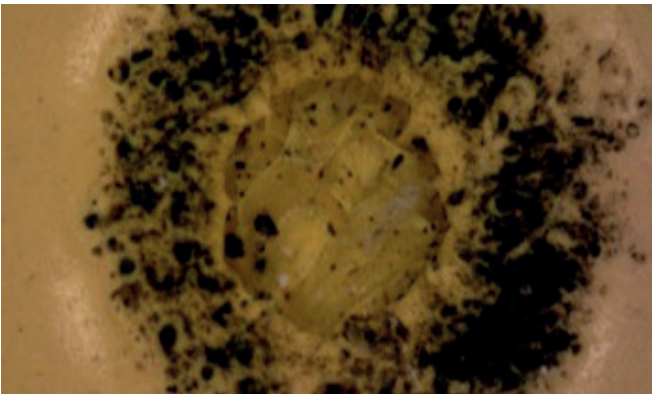
Krater, Fischaugen

In der eingebrannten Oberfläche sind runde, offene Stellen sichtbar, die bis auf die Objektoberfläche reichen können.

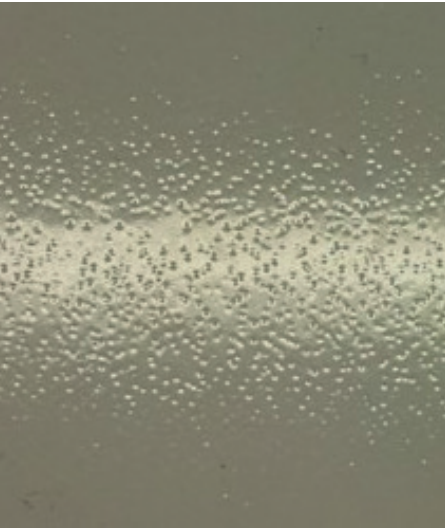
Nadelstiche (Pinholes)

Es sind nadelstichartige Poren sichtbar, die bis zum Substrat reichen können.

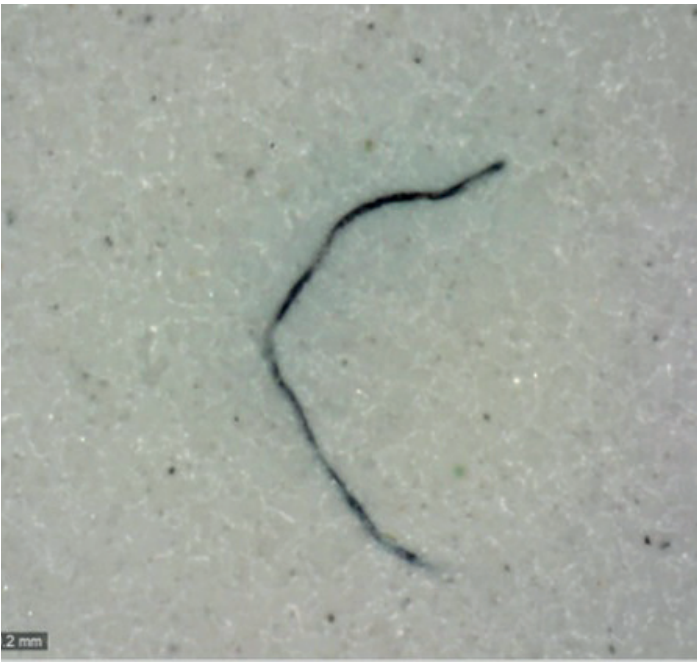
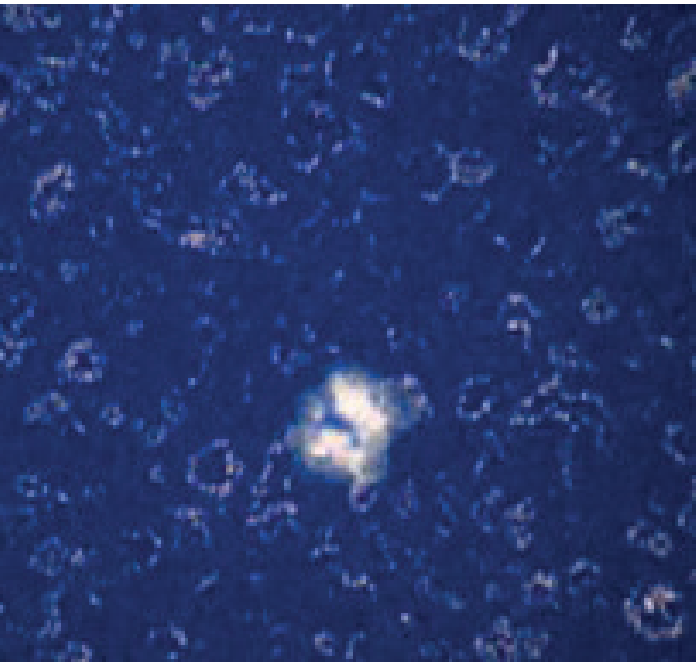
Einschlüsse und Verschmutzungen

In der Beschichtung sind eingelagerte Fremd- oder Pulverpartikel (andersfarbig) sichtbar.

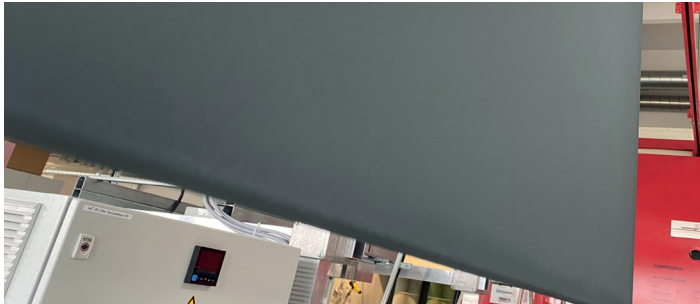
Bilderrahmeneffekt

**Merkmal:**  
An den Kanten des Objekts ist eine unterschiedliche Optik (Verlauf und Struktur) sichtbar, hervorgerufen durch höhere Schichtstärken.

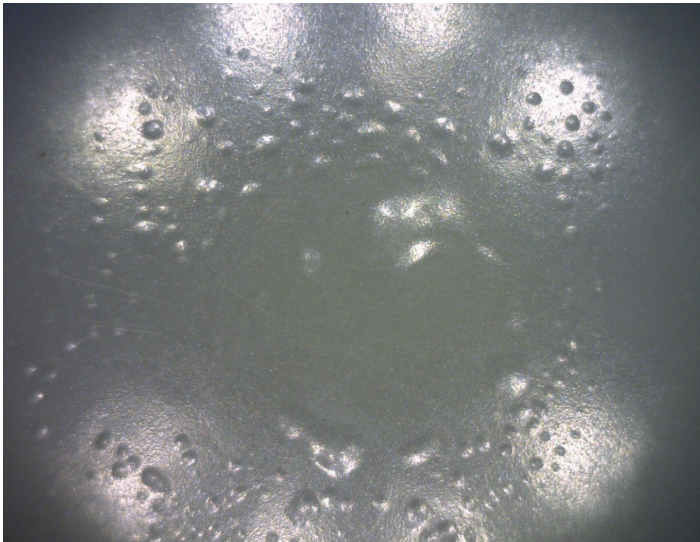
Blasen

**Merkmal:**  
Im Lackfilm sind Erhebungen sichtbar; durch Einschlüsse besteht keine Haftung zur Objektoberfläche.

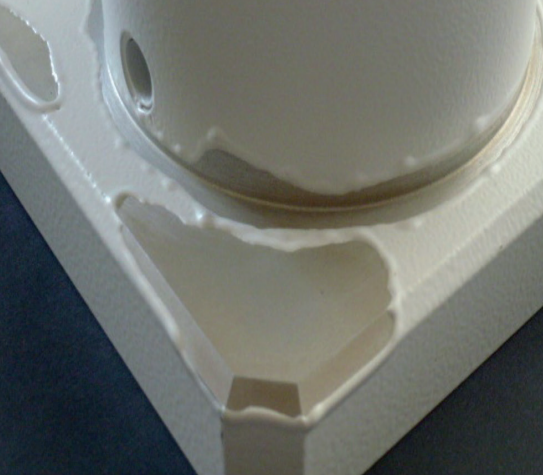
Benetzungstörungen (grossflächig)

**Merkmal:**  
Die eingebrannte Lackoberfläche löst sich grossflächig ab. Bereits bei der Applikation ist eine deutlich ungenügende Haftung am Objekt erkennbar.

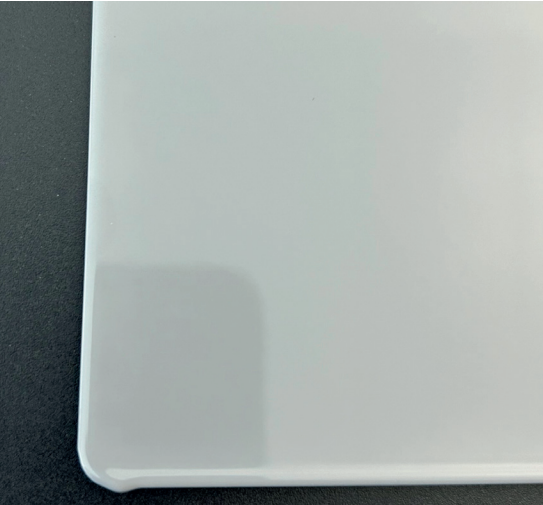
Tropfnasenbildung

**Merkmal:**  
Es ist ein tropfenartiges Abfließen der gelierenden Pulverlackschicht des Objekts sichtbar.

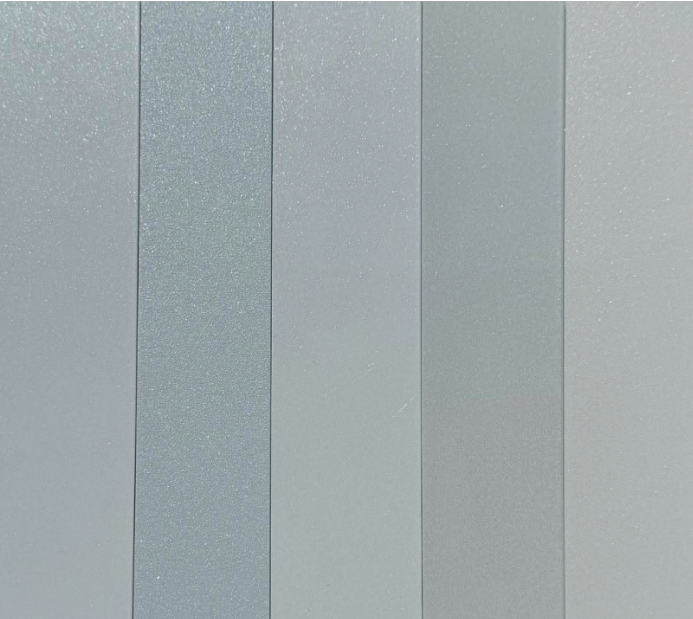
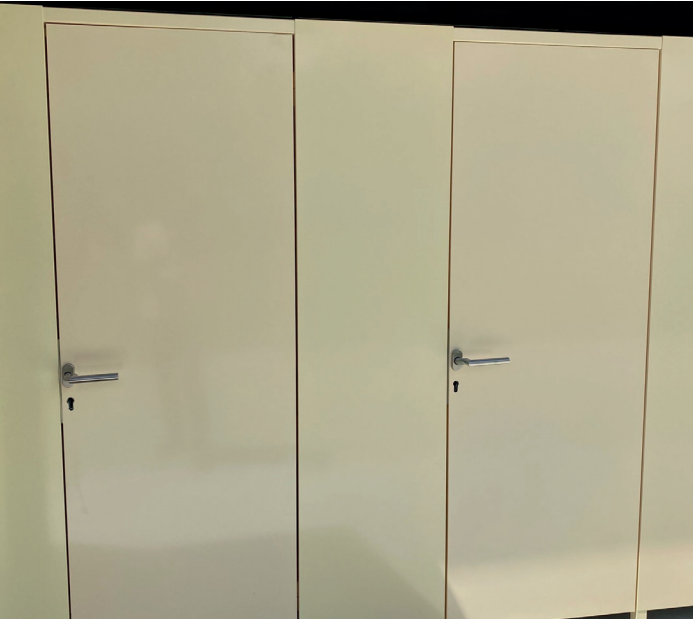
## Farbtondifferenz

**Merkmal:**  
Allmähliche oder schlagartige Veränderung des Farbtons oder des Effekts im Vergleich zum Beschichtungsbeginn oder zum Ur-muster.

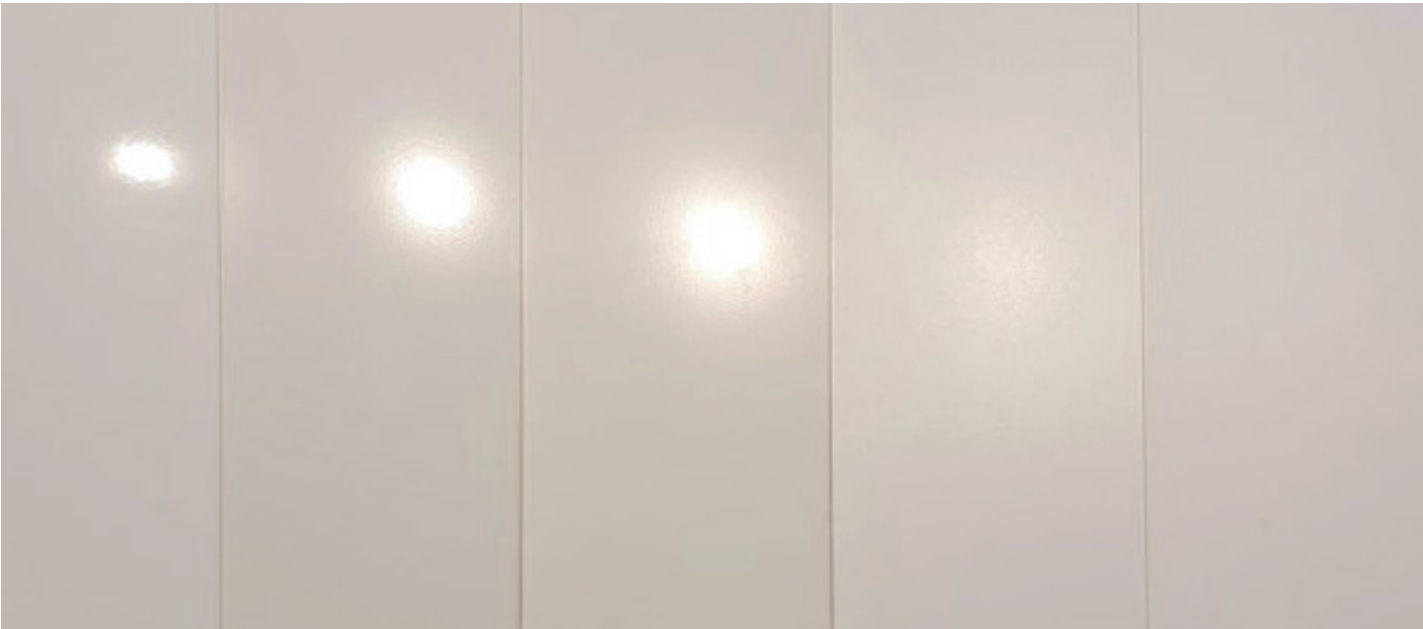
All diese Bleche entsprechen RAL 9006

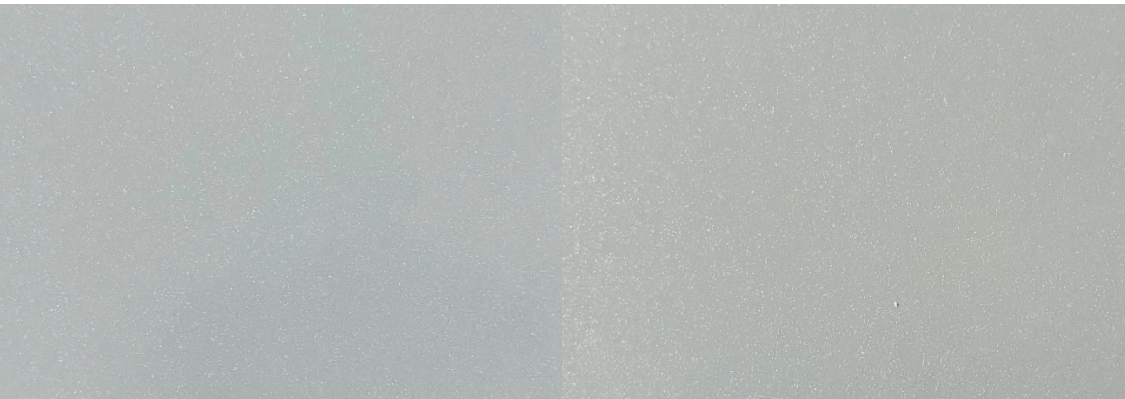
Blech vor dem Vergilben

Blech nach dem Vergilben

**Merkmal:**  
Es besteht ein Unterschied des Farbtons und/oder des Glanzgrads zum Urmuster.

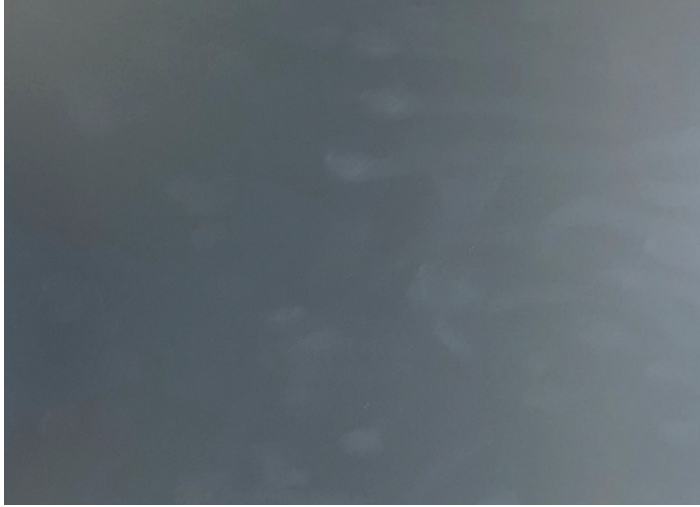
Seifige, schmierige Oberfläche

**Merkmal:**  
Ein abwischbarer, schleierartiger Belag befindet sich auf der Pulverlackoberfläche.

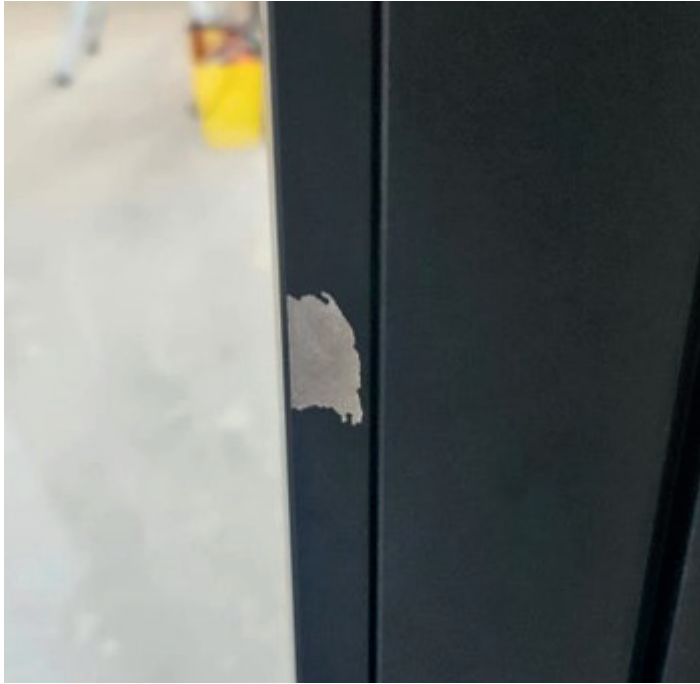
Abplatzen der eingebrannten Pulverlacksschicht

**Merkmal:**  
Bei mechanischer Beanspruchung platzt der Pulverlackfilm vom Objekt ab und weist keine ausreichende Haftung auf.

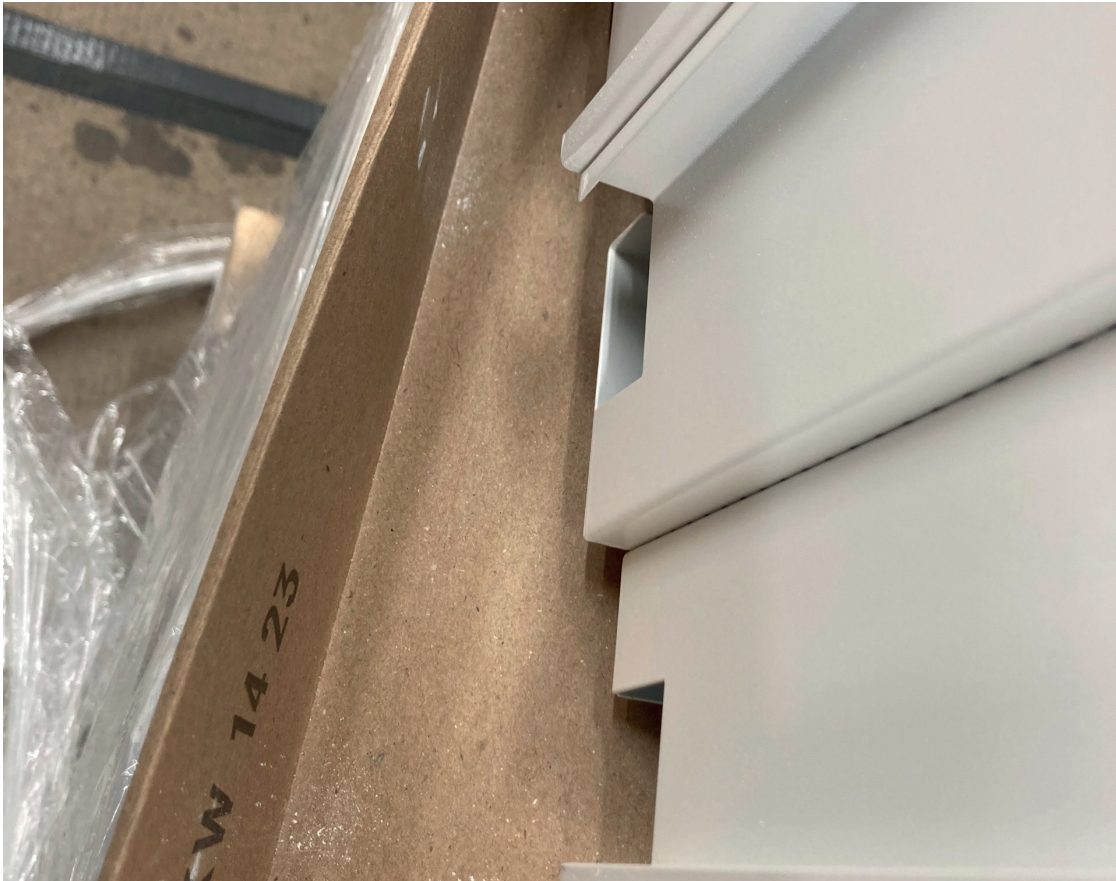
Abriebfestigkeit zu gering

**Merkmal:**  
Der Pulverlack weist eine unzureichende Abriebfestigkeit gegenüber abrasiven Materialien auf.
